# **San Andreas Aviation Administration**

**N7851W**

**IR-20250502-2**

## **Final Accident Report**

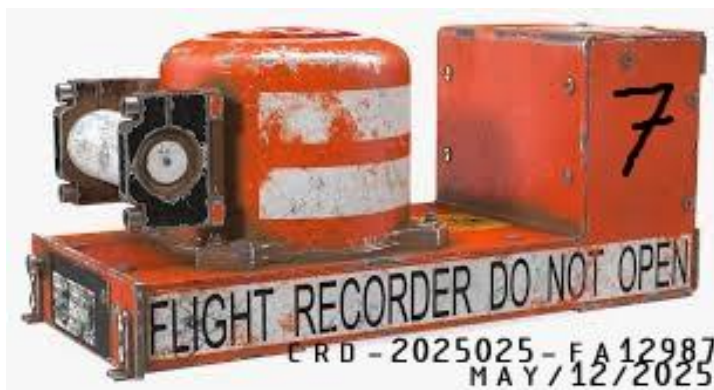
飞行记录器和座舱记录器图片 (CRD-2024025-FA12987)

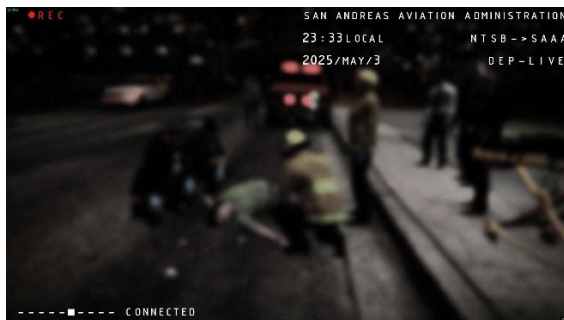
现场的传输图片
